Arquèves (visite du 04/10/2013)

Nature du site

- 1 - Un cellier en pierres de taille voûté en berceau
- 2 - Une cave en pierres de taille voûtée en berceau
- 3 - Apparition d'un réseau de muches (effondrement du ciel)
- 4 - Découverte fortuite d'un bâtiment d'époques médiéval et moderne

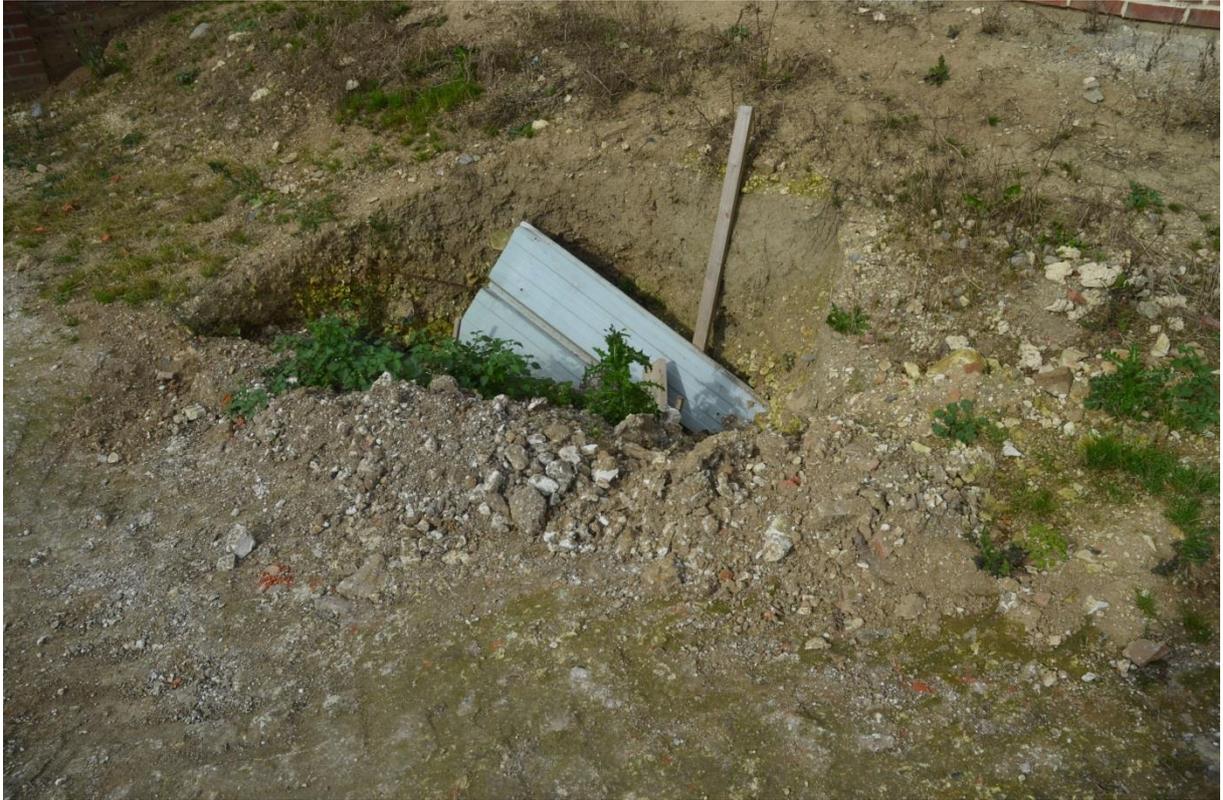
A la suite du passage répété d'un engin mécanique, un effondrement s'est produit à l'ouest de la parcelle n°476 entre une extension de la maison de la parcelle n°477 et la clôture de la parcelle n°476. L'effondrement concerne les arcades constituant le ciel du couloir d'accès au cellier. Il n'en demeure plus qu'une.

Fig. 1. Affaissement marquant l'entrée du cellier. Vue du sud-est

Lors de notre visite, l'accès a été débouché à la mini-pelle (**fig. 1**). Il se fait en rampant. Il est nécessaire de limiter l'accès à une personne à chaque fois en raison de l'instabilité des remblais et des maçonneries au niveau de l'ouverture. Un cône d'éboulis pénètre jusqu'au fond du cellier (**fig.2**) et contient des éléments architectoniques provenant des arcades de l'escalier. Les pierres de taille déjà extraites sont conservées en tas le long de la clôture. Ce dépôt lapidaire n'est pas protégé contre les intempéries (**fig. 3**). Le cellier est orienté sud-nord et se situe en partie sous la nouvelle extension construite sur la parcelle n°476. A l'avenir cette cave va être déblayée complètement (solution retenue par le propriétaire). Pour le moment, nos observations se limitent à une dizaine de minutes de présence dans ce cellier.

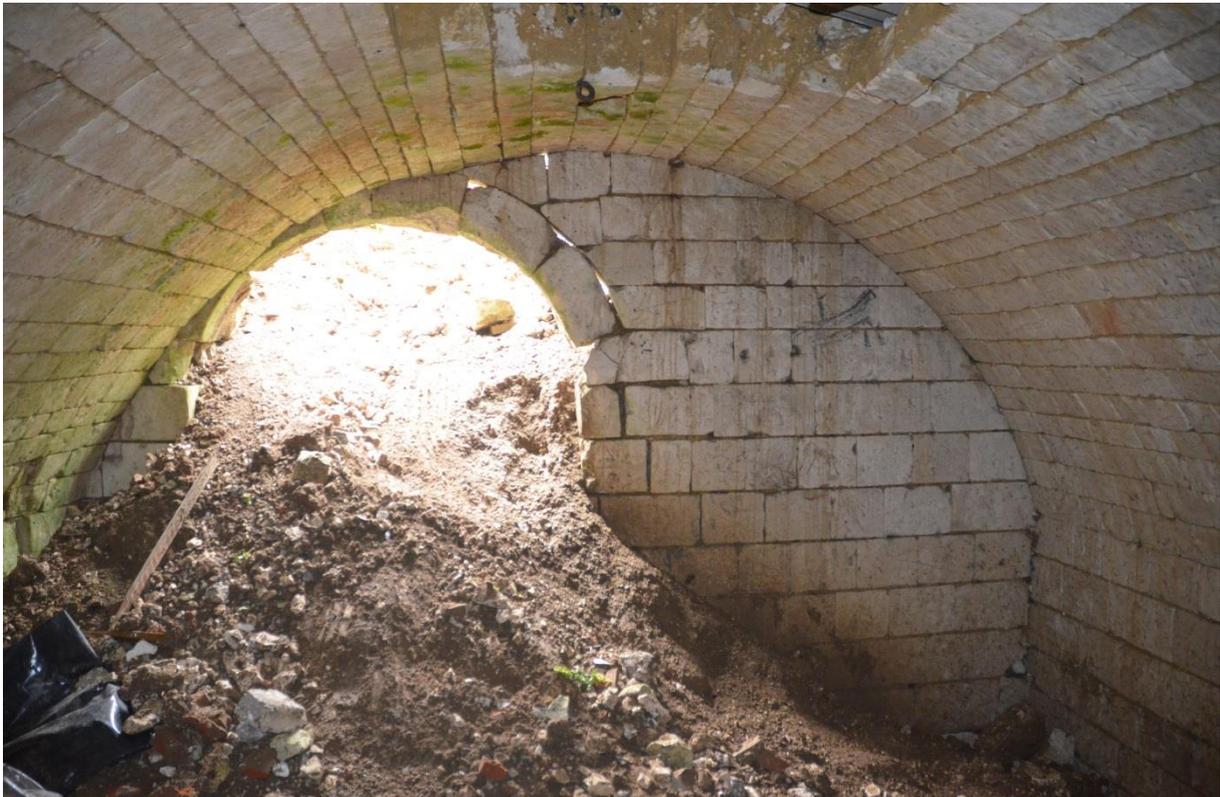
Fig. 2. Ouverture de l'accès au cellier et le cône d'éboulis. Vue du nord

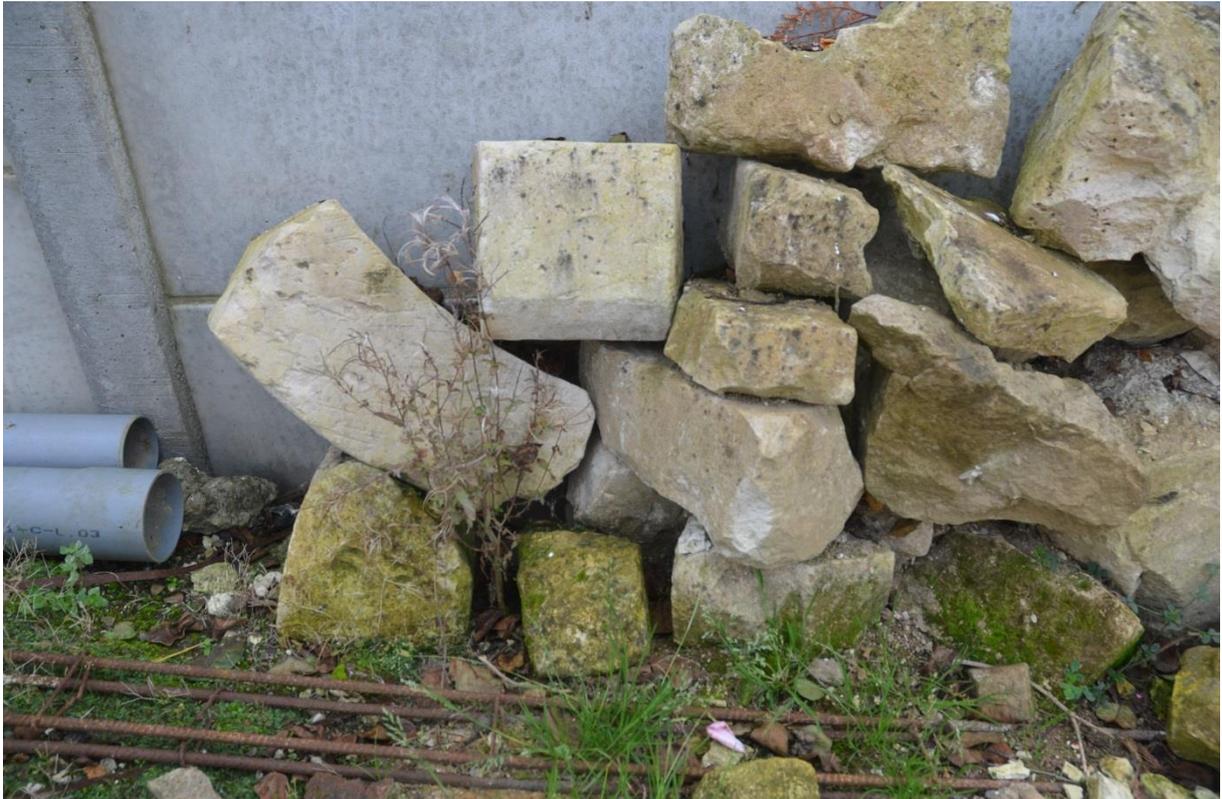
Fig. 3. Eléments du dépôt lapidaire contre la clôture

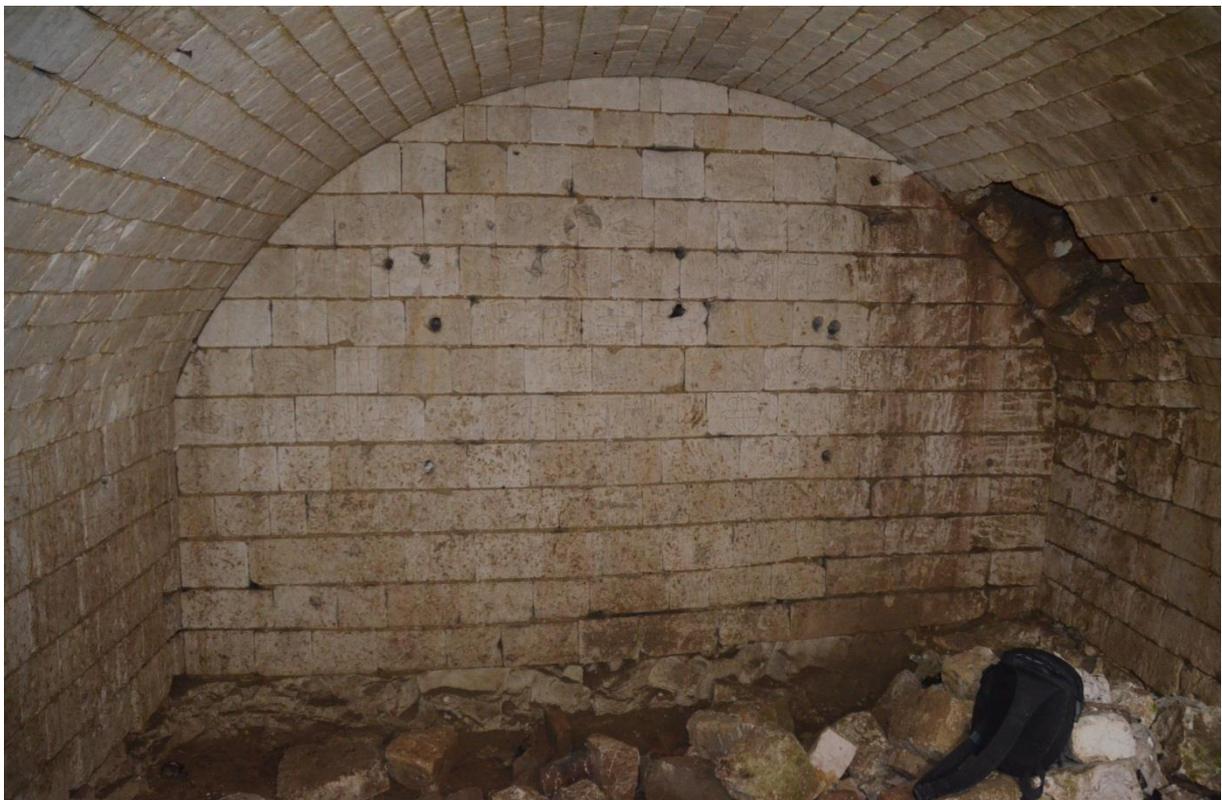
L'ouverture de ce cellier est désaxée par rapport à la structure et dégage, comme pour le cellier au 1 rue de Contay à Toutencourt un large espace pour entreposer un gros volume. La largeur de l'ouverture est de 1,36 m. Les dimensions sont relativement identiques au cellier précédemment cité. Ce cellier, comme le montre les remblais supérieurs, a été creusé à ciel ouvert recoupant le substrat géologique (craie). On constate d'ailleurs que le parement ne se dresse pas sur toute la hauteur. L'appareillage s'arrête sur le substrat géologique mais le niveau de circulation semble être plus bas, la craie naturelle constituant la paroi basse (**fig. 4**). L'ensemble montre une grande homogénéité avec, seulement, deux zones d'effondrement, l'un au niveau de l'intrados (renforcé par une tôle de ciment), le second dans l'angle nord-est de la cave (partie à sécuriser). Les pierres sont tenues par un mortier de chaux de couleur beige sableux.

Fig. 4. Mur dormant à l'opposé de l'entrée. Vue du sud

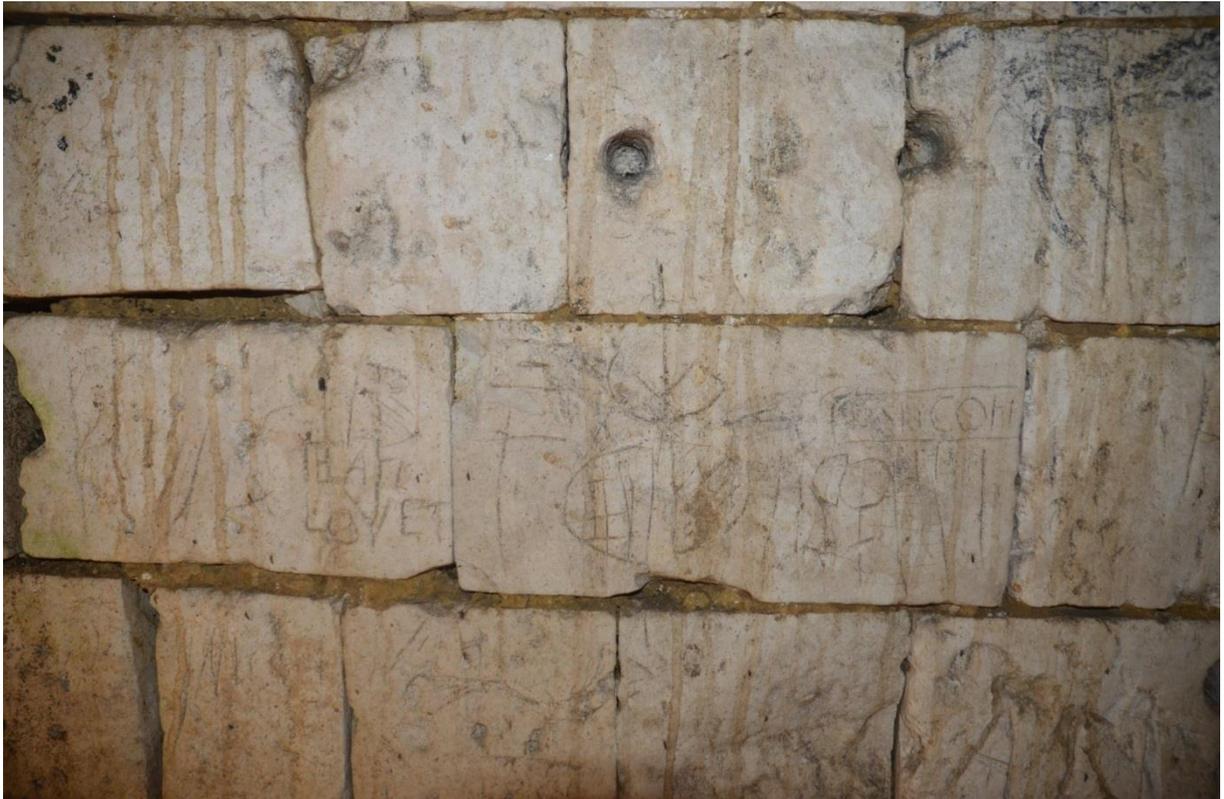
Enfin il n'existe aucune installation spécifique à l'exception de nombreux creusements circulaires permettant à des fiches métalliques ou en bois d'être plantées (éclairage ?)(**fig. 5**).

Fig. 5. Exemple de traces circulaires dans les parois de ce cellier

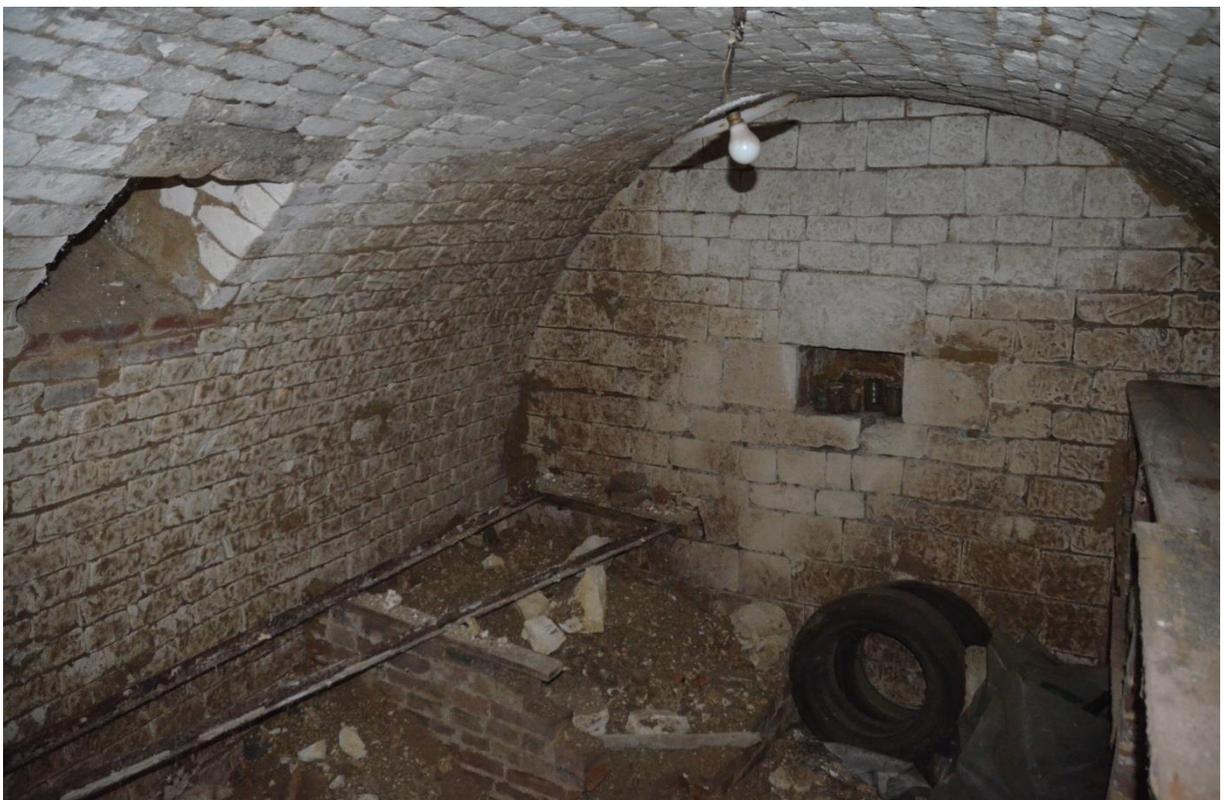
Depuis la porte cochère de la maison de la parcelle n°477, une porte donne sur une cave (**fig. 6**) dont une partie du sol de circulation s'est effondré (cône d'effondrement) (**fig. 7**). Cette cave, de direction nord-ouest / sud-est, comporte une voûte en berceau reposant sur deux murs dormants dont l'un est occupé, en son centre, par une niche rectangulaire. En outre, on observe la présence d'un soupirail en place. Seule la partie basse a été refaite en briques industrielles. Les marques de tâcherons, quoique présentes, sont peu nombreuses du fait probablement d'un fort effritement des parois. Les bacs en briques indiquent une occupation jusqu'à l'époque contemporaine. Aujourd'hui cet espace est à l'abandon.

Fig. 6. Cave

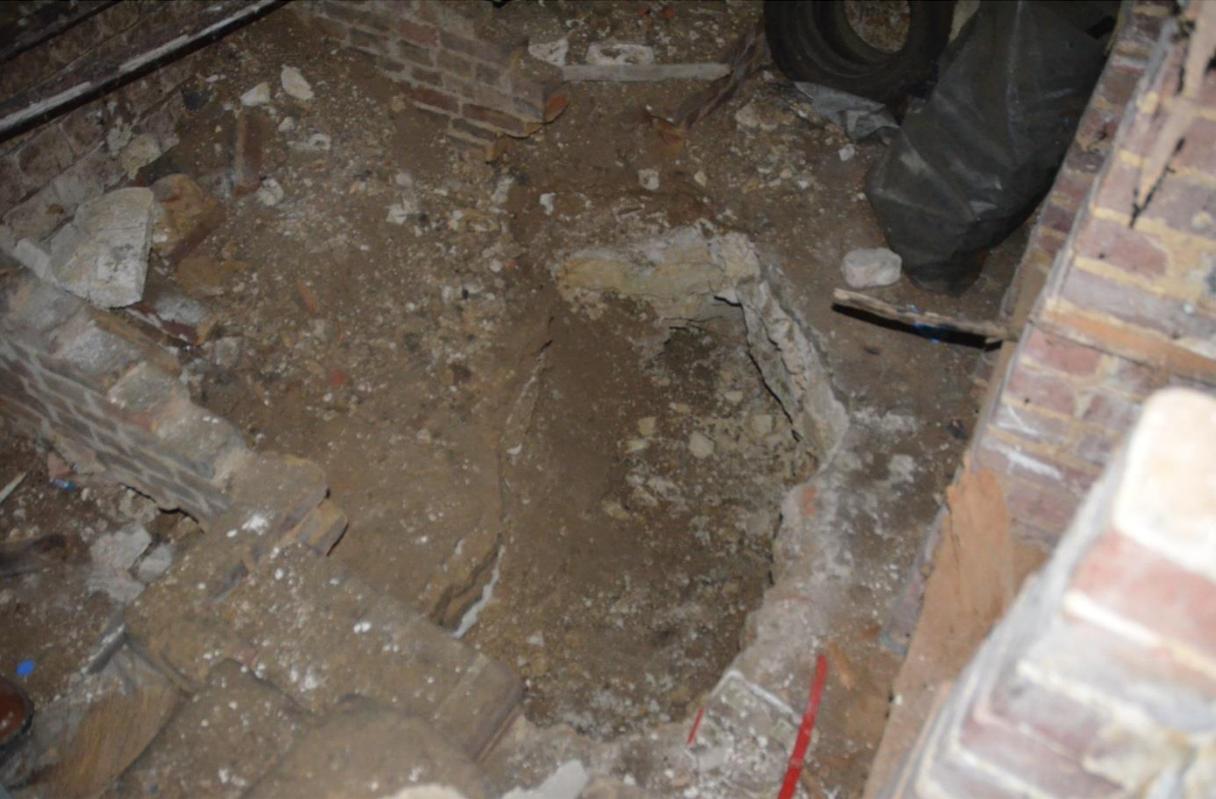
Au niveau de son sol, un effondrement est perceptible. Il s'agit d'un indice du passage d'un réseau souterrain sous la cave. Des renseignements ont été demandés au GIEOS.

Fig. 7. Effondrement
